к Акту обследования к паспорту доступности МБДОУ № 82 «Чиполлино» г. Калуги от «18» июля 2016г.

**I Результаты обследования:**

Наименование объекта, адрес: МБДОУ № 82 «Чиполлино» г. Калуги, 248031 г. Калуга, ул.Тепличная д.6а тел. (4842) 51-36-12, e-mail: ds082@uo.kaluga.ru .

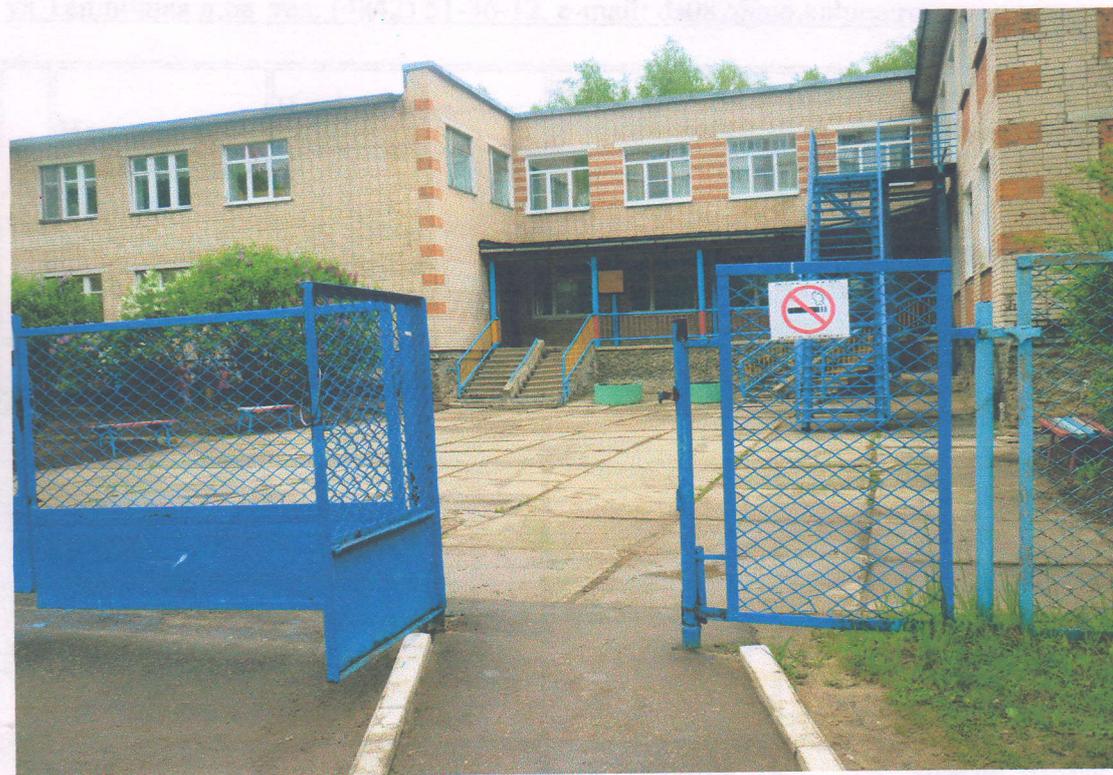
Фото 1. Вход на территорию.

1.1	Вход (входы) на территорию	есть		1	нарушений не выявлено	К	Не требуется	
1.2	Путь (пути) движения на территории	есть		2	Отсутствует тактильное покрытие на пешеходных путях, плиточное покрытие в трещинах	С	Укладка тактильной плитки, ремонт плиточного покрытия	Текущий ремонт

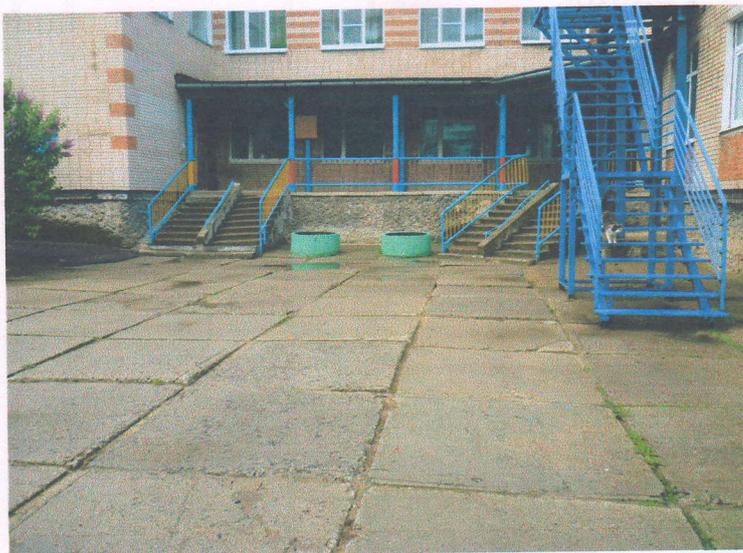
Фото 2. Путь движения на территории.

Комментарий к заключению: Нет тактильного покрытия на всей территории, требуется ремонт асфальтового покрытия.

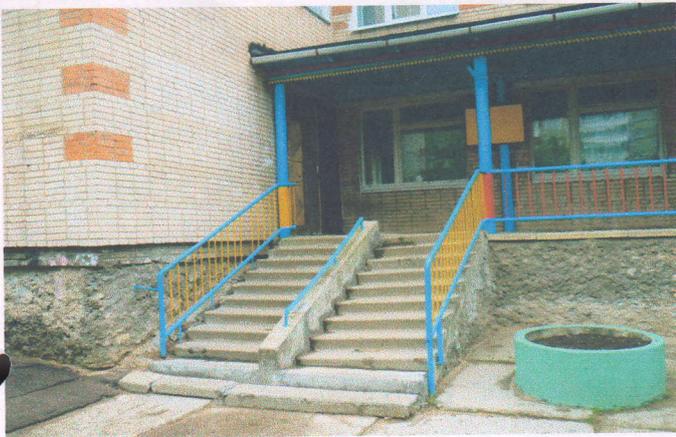
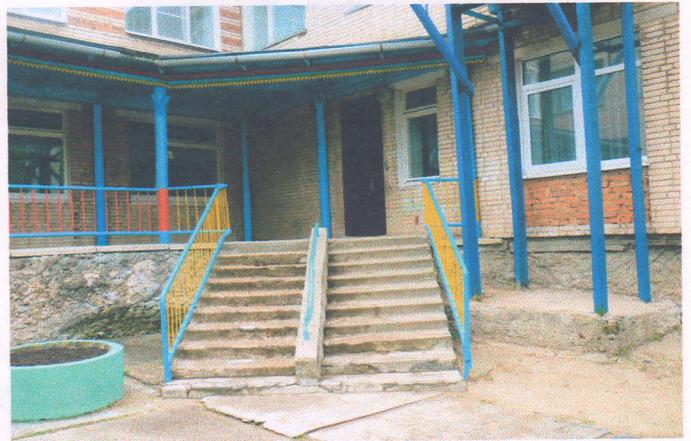
Фото 3. Лестница (наружная), центральный вход. Дверь входная.

№ п/п	Наименование функционально-планировочного элемента	Наличие элемента			Выявленные нарушения и замечания		Работы по адаптации объектов	
		есть/нет	№ на плане	№ фото	Содержание	Значимо для инвалида (категория)	Содержание	Виды работ
2.1	Лестница (наружная)-5 шт	есть		3,4, 5,6	используется как вход в группы	К,О,С	не требуется	
2.2	Пандус (наружный)	нет		—		К	Установка пандуса, поручней	ТР
2.3	Дверь (входная)-5 ед	есть		3,4, 5,6	Открываются наружу, ширина дверей 0,79 м	О,Г,У	Двери требуют замены для инвалидов-колясочников	индивидуальное решение
2.4	Тамбур-5 ед.	есть			Открываются наружу, ширина дверей 0,89м	О,Г,У	Двери требуют замены для инвалидов-	индивидуальное решение

Комментарий к заключению: необходимо произвести нанесение контрастной маркировки ступеней, установку пандуса и поручней к нему, расширение двери, установка специальных ручек, доводки двери

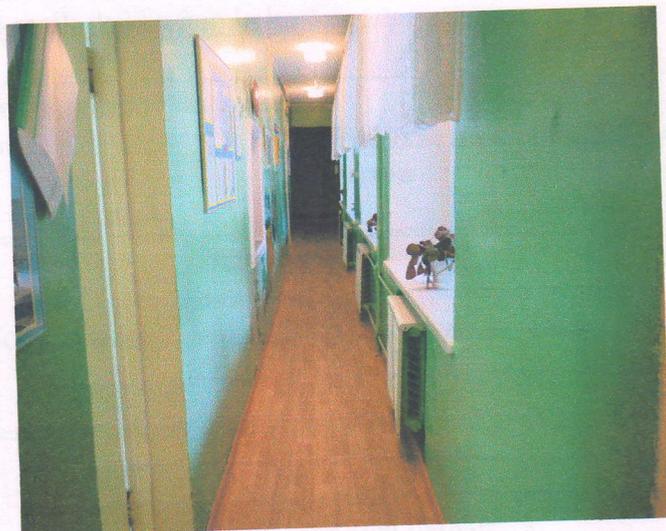
Фото 7. Коридор (зона ожидания).

3.1	Коридор ( зона ожидания)	Есть	8	7	Пол не имеет контрастной окраски, нет поручней вдоль стен. Ширина коридора 1,30	О,С,К	Нанесение контрастных полос, установка поручней

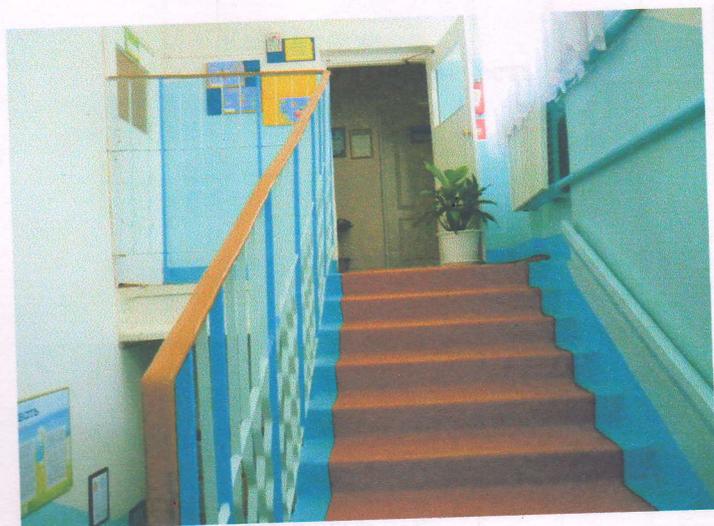
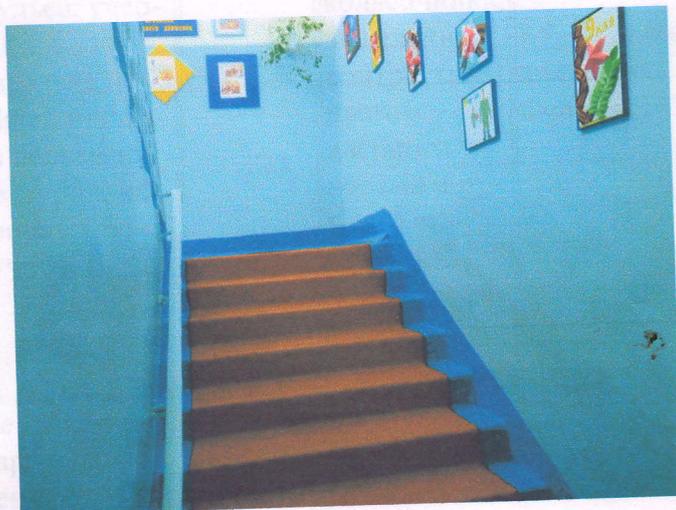
Фото 8. Лестница (внутри здания).

3.2	Лестница (внутри здания)	есть		8	Ступени лестницы не имеют контрастной окраски, ширина 0,8 м	О, С,К	Нанесение контрастной окраски
3.3	Пандус (внутри здания)	нет	—		Установка пандуса технически невозможна	К	Помощь сотрудника

Комментарий к заключению: ДЧ- И (Г,О,У),ВНД (К),ДУ-И(С) *Нанести контрастную окраску на верхнюю и нижнюю ступени лестничных маршей, наклеить световые ленты на кромки ступеней*

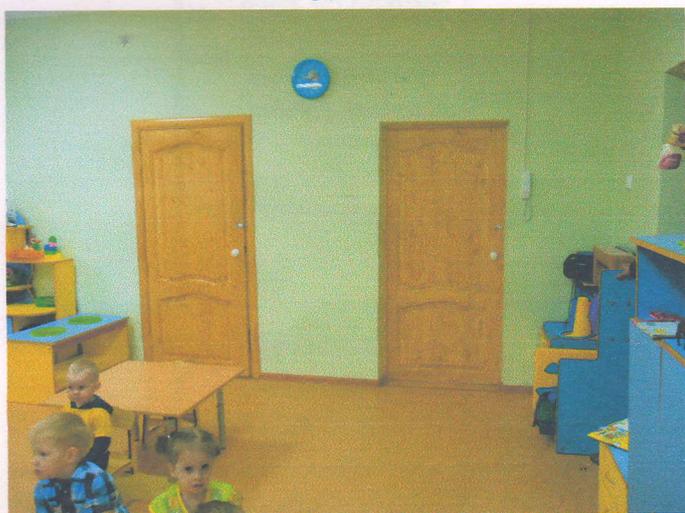
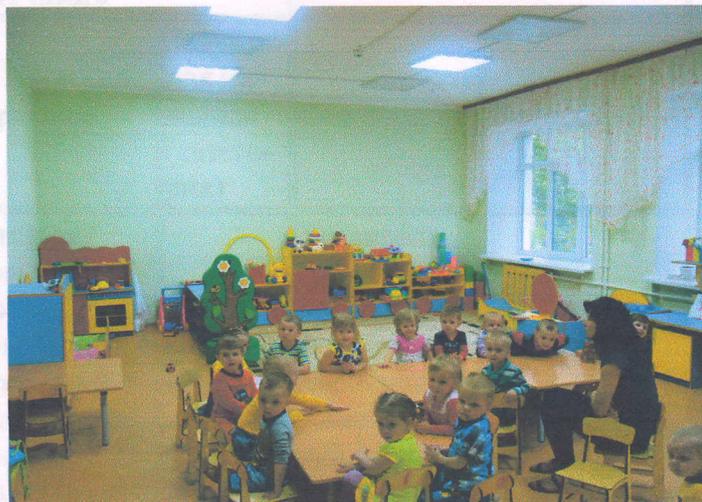
Фото 9. Группа детского сада.

4.1	Кабинетная (групповая) форма обслуживания	есть	1,14, 17,20, 21	9	Нет стационарного крепления столов, стульев, учебная зона не выделена из общей площади рельефной фактурой, нет опорных поручней.	О,У,С,К	Установка кнопки вызова персонала для обслуживания инвалида-колясочника, выделение контрастным цветом дверного проема и ручек. Установка информирующих обозначений.	КР, ТР, индивидуальное решение с ТСР

Комментарий к заключению: ДЧ-И (О,У,Г), ДУ-И (С),К закрепить столы, стулья. Учебную зону выделить из общей площади рельефной фактурой.

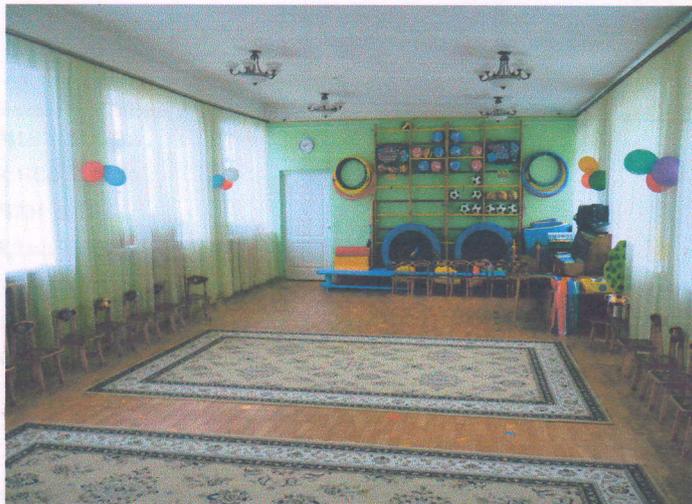
Фото 10. Музыкальный зал.

4.2	Зальная форма обслуживания (музыкальный зал)	есть	10	10	Нет стационарного крепления стульев, нет опорных поручней	О,У,С	Нет технической возможности	К,Р
